Ascenseurs anciens

Patrimoine et sécurité

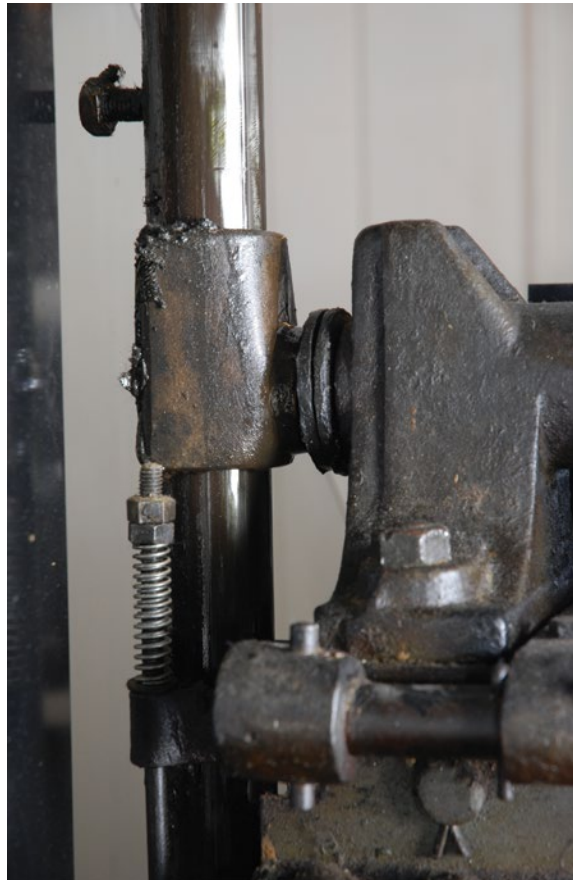
Le parachute: mis au point dès 1853 par Otis, ce système de sécurité empêche la chute de la cabine en cas de rupture de câble.

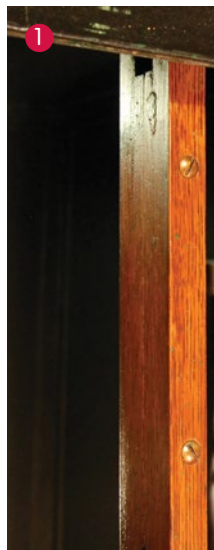
1 Pose d'un rideau de sécurité électronique

La grille qui ferme la cabine protège imparfaitement les occupants car elle permet le passage éventuel d'un objet ou d'un membre, ce qui pourrait occasionner des blessures graves au contact de la paroi de la gaine lorsque la cabine est en mouvement. La pose d'un rideau de sécurité électronique permet d'assurer l'arrêt immédiat de la cabine en cas d'interruption du faisceau lumineux (Atelier Paul MARIEN).
