# Het sgraffito

Techniek en bescherming

**stadswinkel**  
**.brussels**

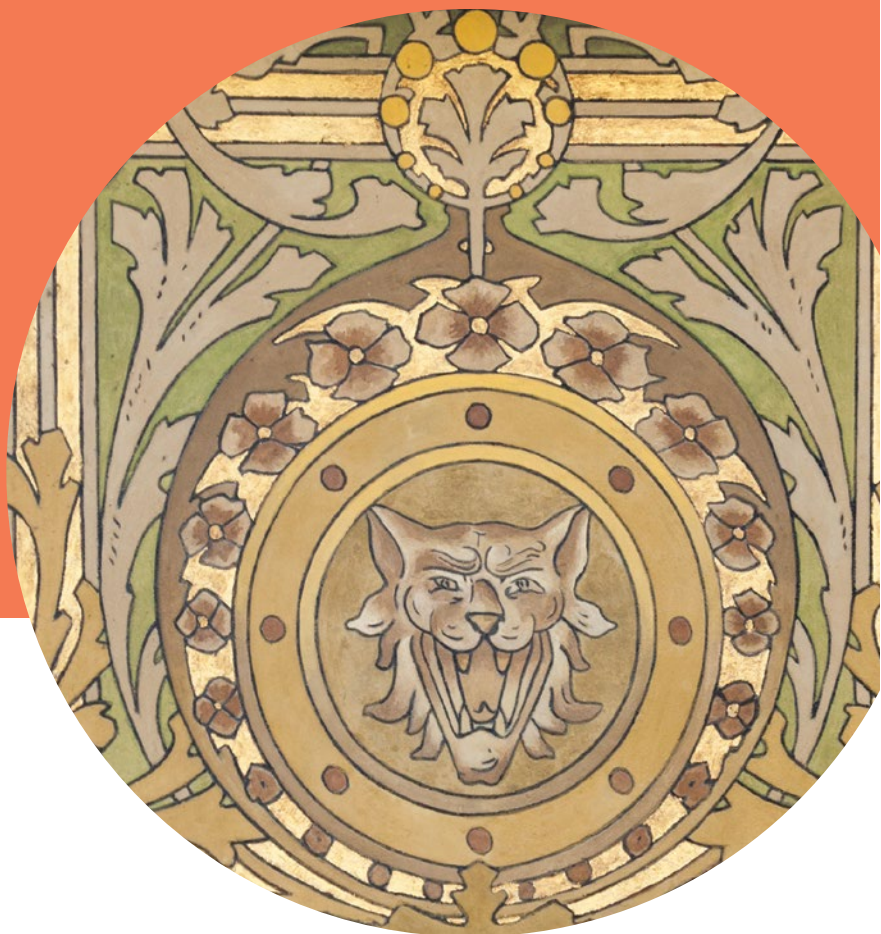
Foto voorpagina: Sgraffito van H. Weyers, Vanderschrickstraat 10, 1060 Brussel.

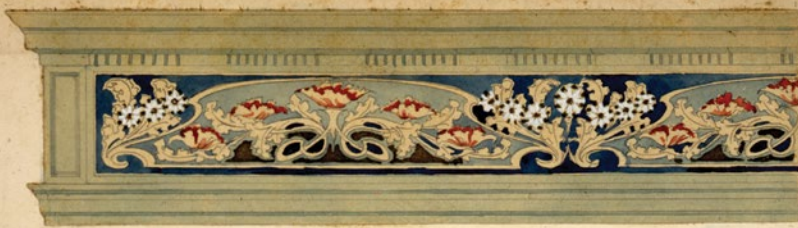
PANNEAU SOUS CORNICHE

QUATRE SEMBLABLES

UN PANNEAU LOGGIA

Gabriel Van Dievoet, sgraffiti-ontwerp voor een gevel, Archimedesstraat 15 in Brussel, Fonds Gabriel Van Vievoet, Verz. AAM, Brussel.

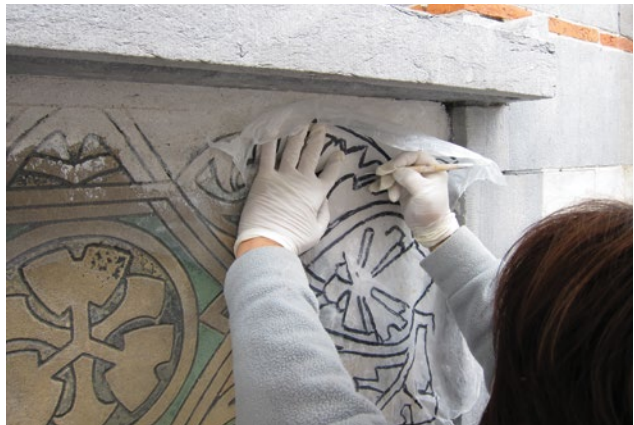
Overbrenging van het motief in de pleister door een ontwerp dat door de calque gedrukt wordt. Veronesestraat 9 in 1000 Brussel: restauratie door conservatrice-restauratrice Elvira Iozzi.

Het motief wordt in de verse pleister overgebracht volgens de sjabloontechniek of door een ontwerp dat door de calque gedrukt wordt. De omtreklijnen van de tekening worden onmiddellijk ingesneden met behulp van een krabber om de onderste mortellaag bloot te leggen.

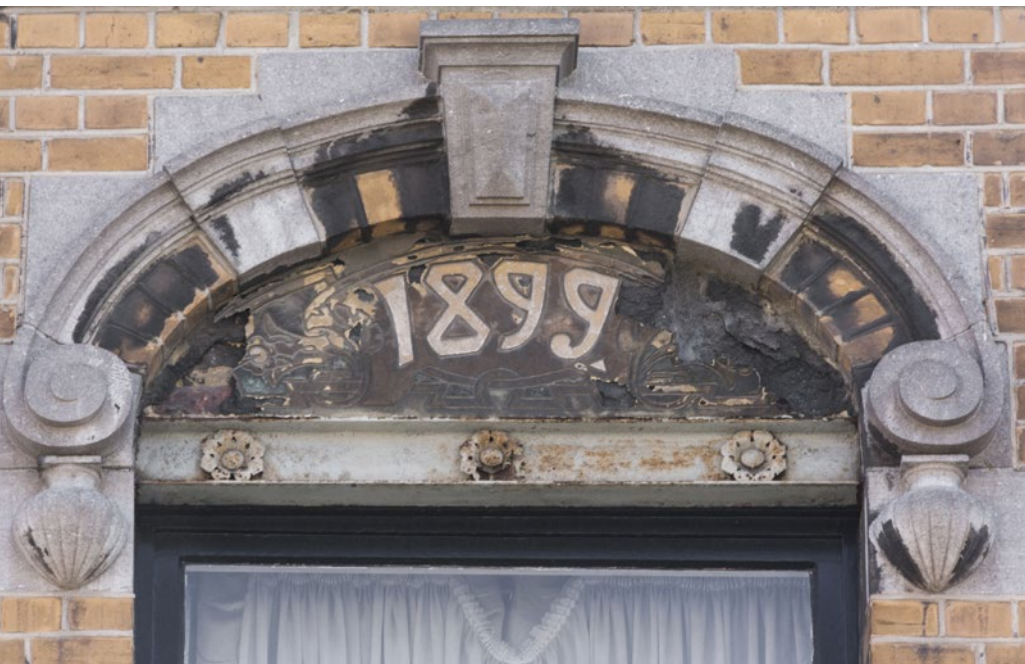
Deze sgraffito heeft vele pathologieën: loskomen van de pleister, zwarte korsten, dof worden van kleuren, enz.

Zodra er witte of donkere vlekken, zwarte korsten of barsten verschijnen, of zodra stukken van de bovenlaag loslaten, is het raadzaam zo snel mogelijk een beroep te doen op een vakman om een diagnose te stellen. Zelf ingrijpen is ten stelligste af te raden omdat de interventietechnieken correct gekozen en uitgevoerd moeten worden, om de pleister niet nog meer te beschadigen.

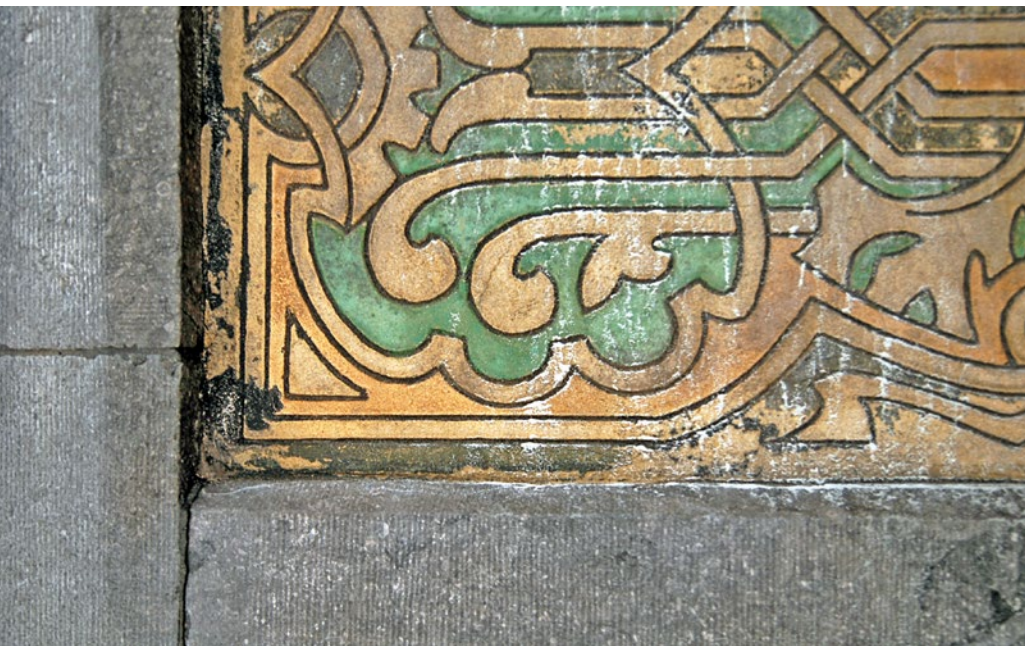
Het sgraffito dat later gerestaureerd zou worden, werd tijdens de gevelreiniging niet beschermd (techniek van hydropneumatisch zandsteenpolijsten : stralen van fijne granulaten met een kleine hoeveelheid water). Het gevolg daarvan zijn sporen van straalzand op de pleister die eveneens buitensporig werd natgemaakt.

Bij renovatiewerken moet het sgraffito zorgvuldig beschermd worden. Bovendien mogen ladders en steigers niet rechtstreeks op het decoratieve element steunen. Bij een gevelreiniging, en om elk contact tussen de pleister en de producten (granulaten, water, enz...) te vermijden, is het raadzaam het sgraffito te bedekken met een op maat gesneden paneel dat met een dichte voeg op het metselwerk is bevestigd. Tijdens het schilderen van het smeed- en schrijnwerk kan het sgraffito door een plastic folie tegen spatten beschermd worden. Opgelet, de kleefband mag vooral niet op de pleister zelf worden aangebracht.

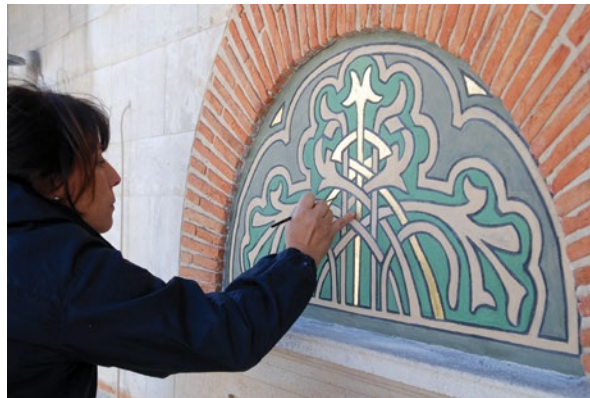
Veronesestraat 9 in 1000 Brussel: restauratie door conservatrice-restauratrice Elvira Iozzi.
