# Het sgraffito

Techniek en bescherming

**stadswinkel**  
**.brussels**

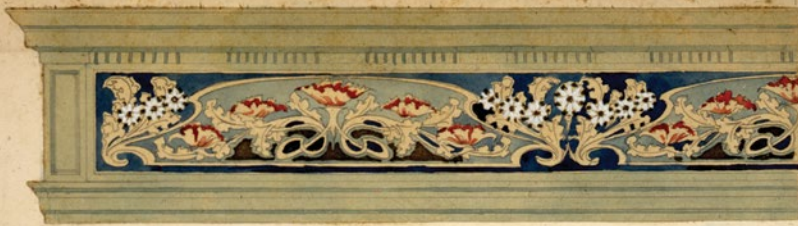
PANNEAU SOUS CORNICHE

QUATRE SEMBLABLES

UN PANNEAU LOGGIA

DÉCORATION EN SGRAFFITO. POUR LA PROPRIÉTÉ DE M<sup>r</sup> F. LESPINNE

15 RUE ARCHIMÈDE. BRUXELLES.

Gabriel Van Dievoet, sgraffiti-ontwerp voor een gevel, Archimedesstraat 15 in Brussel, Fonds Gabriel Van Vievoet, Verz. AAM, Brussel.
