Sgraffite

Technique et préservation

**centre
urbain**
.brussels

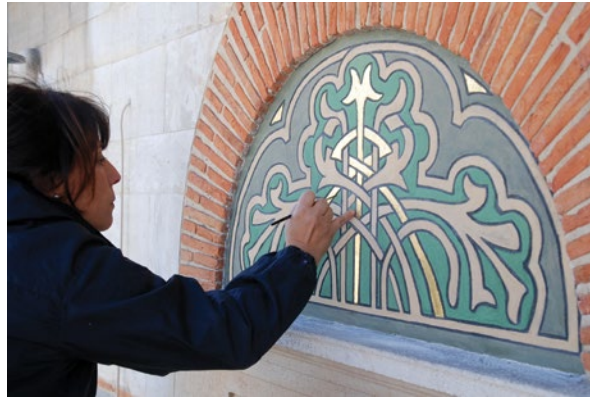
Rue Véronèse 9 à 1000 Bruxelles: restauration par la conservatrice-restauratrice Elvira Iozzi.

Le conservateur-restaurateur spécialisé en peintures murales dispense des conseils pour l'entretien du sgraffite, contrôle son état et intervient en cas de besoin. Avant d'agir, il établit un diagnostic qui lui permet de déterminer les causes des dégradations et de proposer les solutions adéquates. Les actions du professionnel sont multiples : il peut étudier la polychromie d'origine du sgraffite, le nettoyer, enlever les repeints éventuels, consolider chaque couche et les fixer entre elles, boucher les parties lacunaires et les retoucher. Si l'aspect d'origine est suffisamment connu, il peut également raviver les couleurs altérées et restituer un sgraffite disparu ou fortement abîmé.
