Sgraffite

Technique et préservation

**centre
urbain**
.brussels

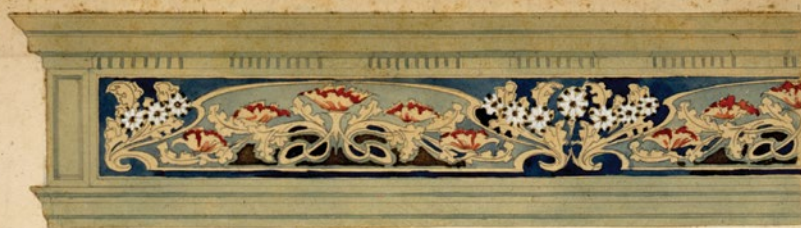
PANNEAU SOUS CORNICHE

QUATRE SEMBLABLES

UN PANNEAU LOGGIA

DÉCORATION EN SGRAFFITO. POUR LA PROPRIÉTÉ DE M^r F. LESPINNE

Gabriel Van Dievoet, projet de sgraffites pour une façade, rue Archimède 15 à Bruxelles, Fonds Gabriel Van Vievoet, Coll. AAM, Bruxelles.

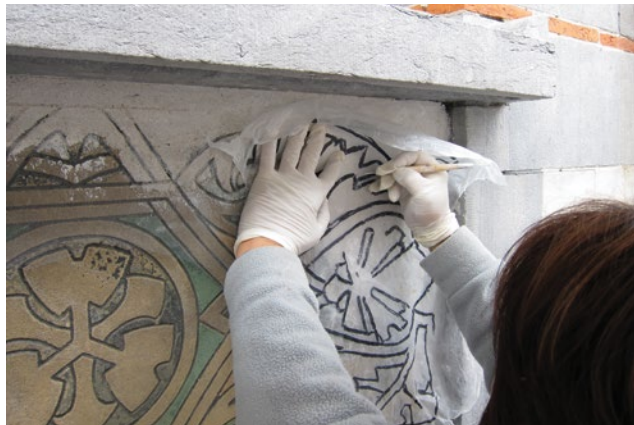
Report du motif dans l'enduit selon la technique du tracé appuyé à travers un calque. Rue Véronèse 9 à 1000 Bruxelles: restauration par la conservatrice-restauratrice Elvira Iozzi.

Le motif est reporté dans l'enduit frais selon la technique du poncif ou par tracé appuyé à travers un calque. Les contours du dessin sont aussitôt incisés à l'aide d'un grattoir afin de révéler la couche de mortier inférieure. Un sillon foncé délimite alors les différentes surfaces du modèle qui sont ensuite mises en couleur. Certains détails peuvent être rehaussés d'or. Le nombre de couches et la composition du mortier, ainsi que la technique de mise en couleur, peuvent varier selon les ateliers.

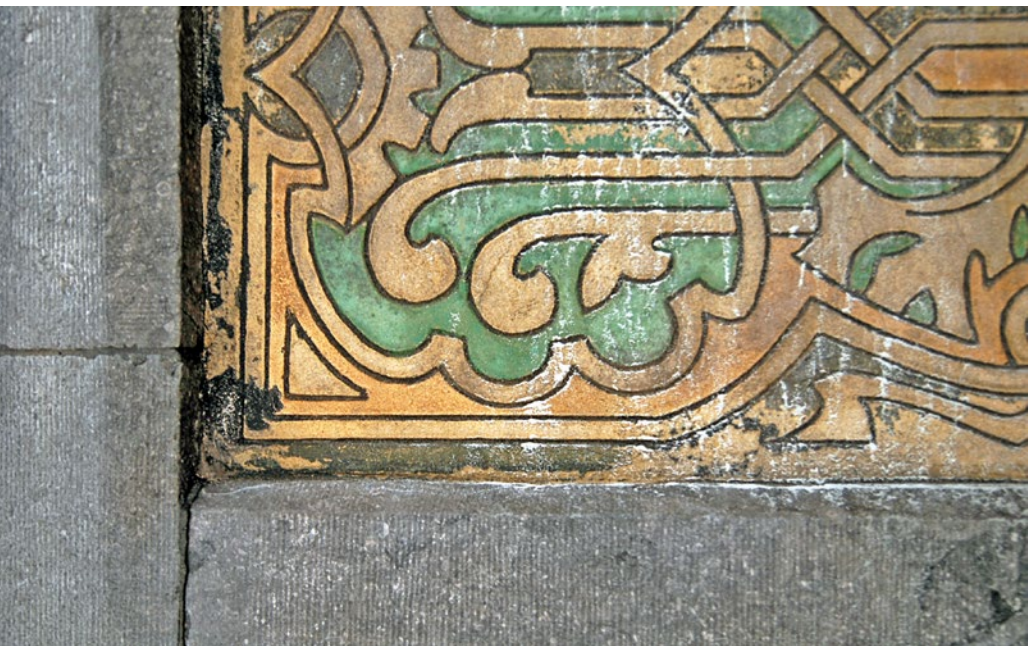
Le sgraffite qui allait être restauré par la suite n'a pas été protégé pendant le nettoyage de façade (technique du micro-grésage hydropneumatique: projection de granulats fins avec un peu d'eau). Il en résulte des traces de sable abrasif sur l'enduit qui a été également mouillé de manière excessive.

Lors de travaux de rénovation, on veillera à protéger soigneusement le sgraffite. Par ailleurs, les échelles et les échafaudages ne peuvent prendre appui directement sur l'élément décoratif. À l'occasion d'un nettoyage de façade et afin d'empêcher tout contact entre l'enduit et les produits (granulats, eau, ...), il est conseillé de recouvrir le sgraffite à l'aide d'un panneau fixé à la maçonnerie entouré d'un joint étanche. Lors de la mise en peinture des ferronneries et des menuiseries, le sgraffite peut être protégé par un film plastique afin d'éviter les éclaboussures. Attention, le ruban adhésif ne doit surtout pas être posé sur l'enduit même.

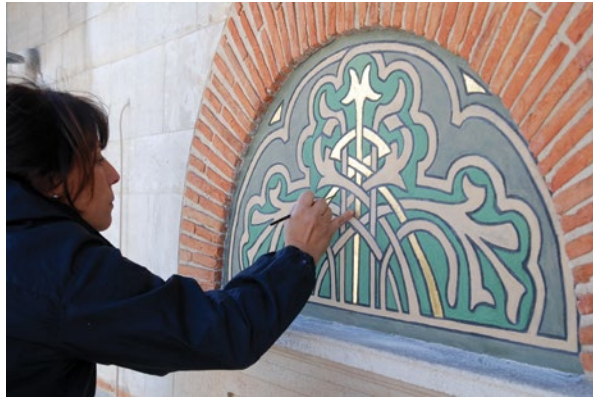
Rue Véronèse 9 à 1000 Bruxelles: restauration par la conservatrice-restauratrice Elvira Iozzi.

Le conservateur-restaurateur spécialisé en peintures murales dispense des conseils pour l'entretien du sgraffite, contrôle son état et intervient en cas de besoin. Avant d'agir, il établit un diagnostic qui lui permet de déterminer les causes des dégradations et de proposer les solutions adéquates. Les actions du professionnel sont multiples : il peut étudier la polychromie d'origine du sgraffite, le nettoyer, enlever les repeints éventuels, consolider chaque couche et les fixer entre elles, boucher les parties lacunaires et les retoucher. Si l'aspect d'origine est suffisamment connu, il peut également raviver les couleurs altérées et restituer un sgraffite disparu ou fortement abîmé.
