Fenêtre de cave

Entretien et solutions pratiques

La fenêtre de cave

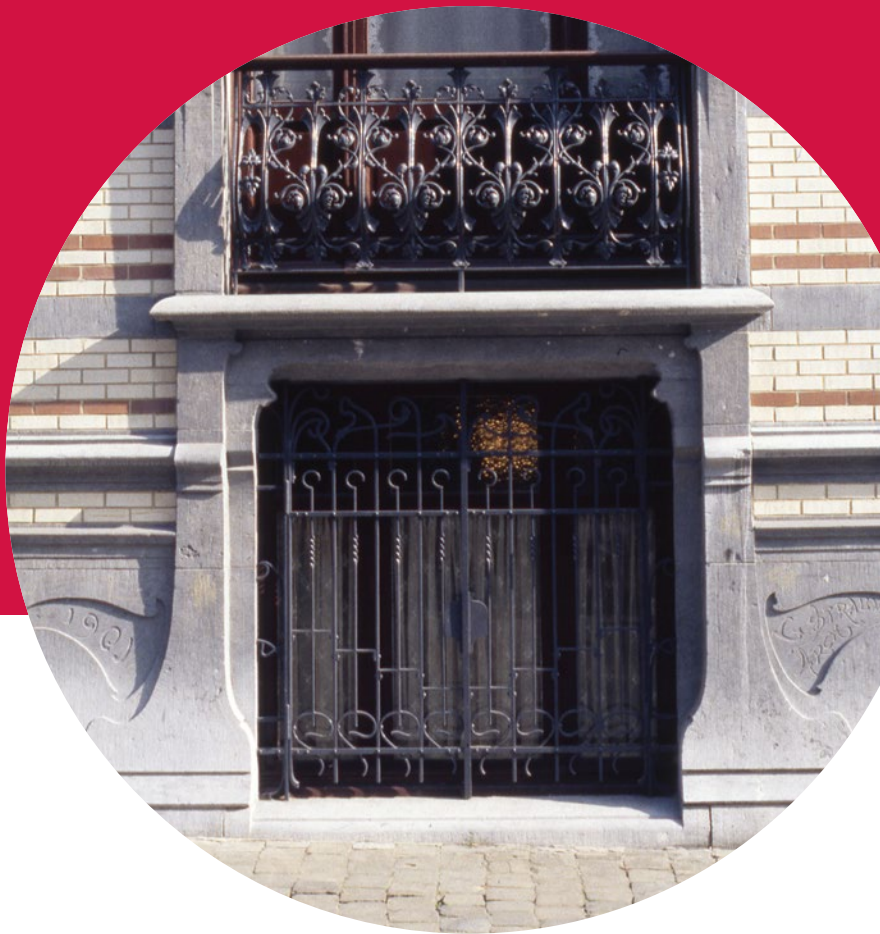
Témoin de l'époque où les caves abritaient les cuisines, la fenêtre de cuisine-cave est un élément typique de la façade de la maison bourgeoise de la fin du XIX^e et du début du XX^e siècle.

Une grille en ferronnerie protège la fenêtre contre les effractions et vient enrichir l'effet du soubassement de pierre de la façade.

Les fenêtres qui éclairent les cuisines-caves se prolongent habituellement sous le niveau du trottoir à l'intérieur d'un espace ménagé dans l'épaisseur du mur de façade. Ce dispositif favorise la pénétration de la lumière oblique qui se réfléchit sur des parois peintes en blanc ou tapissées de carreaux de faïence.

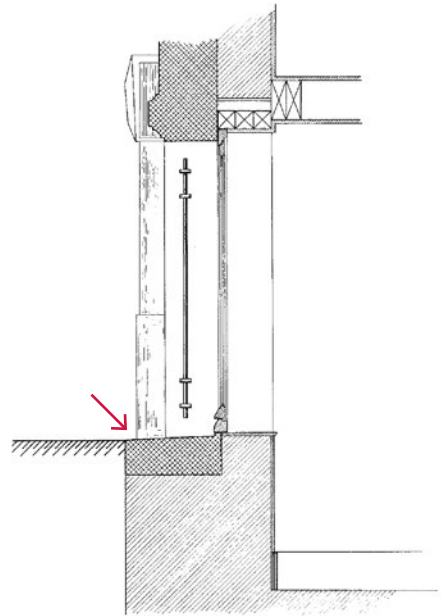
- 2 Le châssis de fenêtre démarre au niveau du trottoir.

Souvent, la fenêtre de cuisine-cave ne descend plus sous le niveau du trottoir. La grille est alors pourvue d'une serrure et présente un ou deux ouvrants.

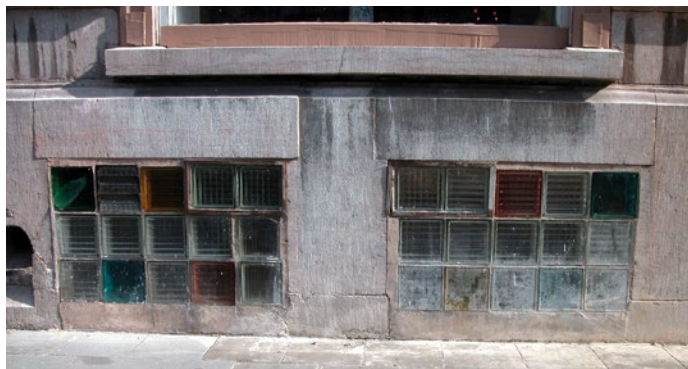
Fenêtre de cave
bouchée par des
briques de verre.

Dans le cas des fenêtres qui descendent sous le niveau du trottoir, pour éviter l'accumulation de vieux papiers et de salissures qui transforment la fenêtre de cave en « trou à misère », certains propriétaires suppriment la grille de fenêtre et le châssis et ferment la baie au moyen de briques de verre qui défigurent la façade. Cette « solution » est également techniquement néfaste car elle affaiblit l'éclairage du sous-sol et empêche une bonne ventilation.

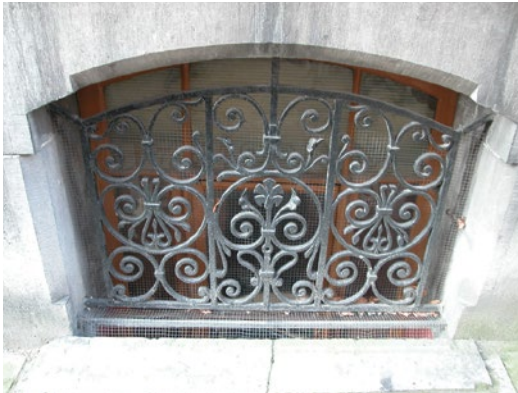
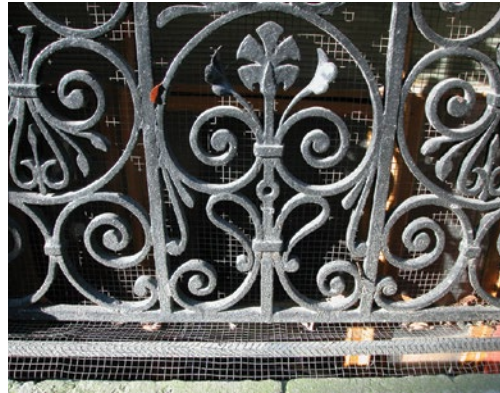
Fenêtre de cave protégée par un treillis.

Le plus simple, déjà appliqué au XIX^e siècle, consiste à fixer, derrière la grille, un treillis à mailles fines et de couleur foncée faisant retour dans le bas pour fermer l'ouverture entre le trottoir et les barreaux.

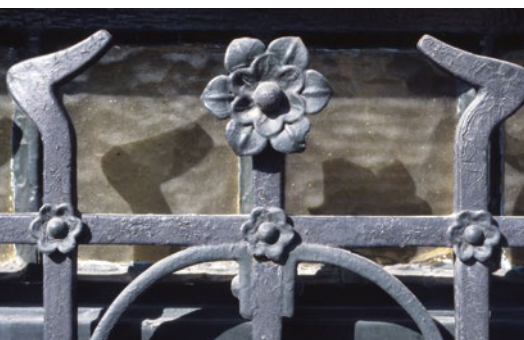
Beau détail de ferronnerie.

L'entretien des grilles en fer forgé ne pose pas de problème particulier: décapage et remise en peinture constituent une protection efficace contre la rouille. Comme les autres éléments de ferronnerie de la façade, la grille de fenêtre de cave du XIX^e siècle est généralement peinte en noir. D'autres choix de couleurs apparaissent dans certaines maisons Art nouveau. Le seul moyen de retrouver la couleur d'origine est une étude des anciennes couches de peinture.
