Het kelderraam

Onderhoud en praktische oplossingen

stadswinkel
.brussels

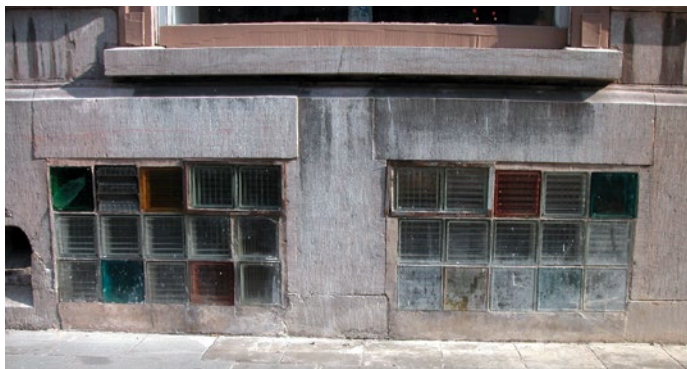
Vensters afgesloten door glazen stenen.

Voor de vensters die onder het trottoirniveau doorlopen, en om de opeenhoping van oud papier en vuil te vermijden die het kelderraam omvormen tot een « vergeetput », laten sommige eigenaars de venstertralie en het raam weg en sluiten de opening door middel van glazen stenen die de gevel ontsieren. Deze « oplossing » is ook technisch nefast, want de verlichting van het souterrain gaat goeddeels verloren en verhindert een goede verluchting.

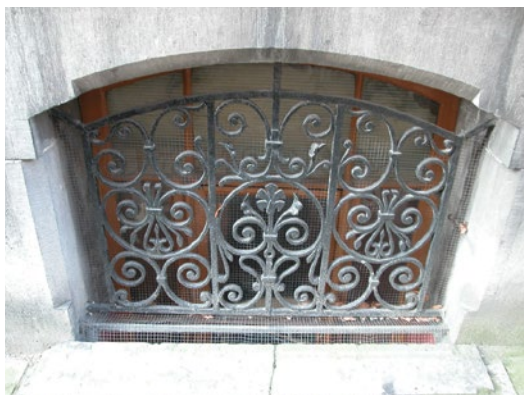
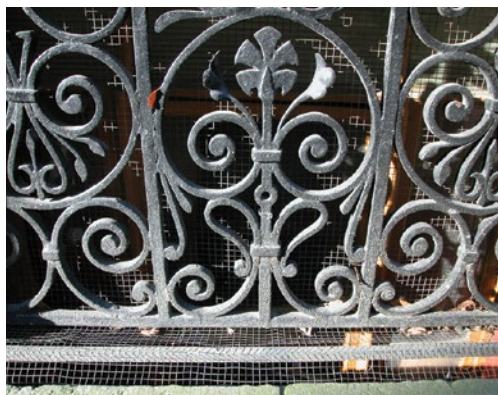
Het eenvoudigste, dat reeds in de 19^e eeuw werd toegepast, is achter het traliewerk een fijnmazig en donkerkleurig rasterwerk aan te brengen dat naar onder afloopt om aldus de opening tussen trottoir en staven te dichten.

Kelderraam beschermd door een rooster.

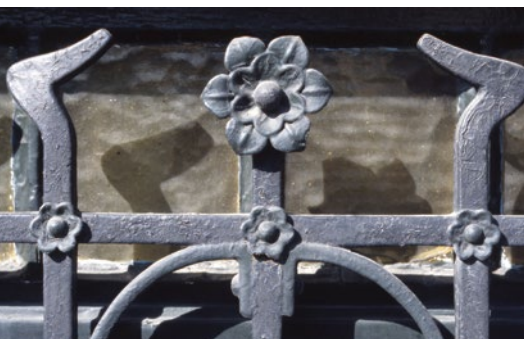
Mooi detail van siersmeedwerk.

Het onderhoud van smeedijzeren traliewerk stelt geen bijzondere problemen: afbeitsen en opnieuw verven zijn een doeltreffende bescherming tegen roest. Zoals de andere elementen in siersmeedwerk van de gevel, wordt de venstertralie van de kelder van de 19^e eeuw in het zwart geschilderd. Een andere kleurenkeuze vindt men bij sommige Jugendstilhuizen. De enige manier om de oorspronkelijke kleur terug te vinden is een onderzoek van de oude verflagen.
