De daklijst

Onderhoud en bescherming

stadswinkel
.brussels

advies over duurzaam wonen

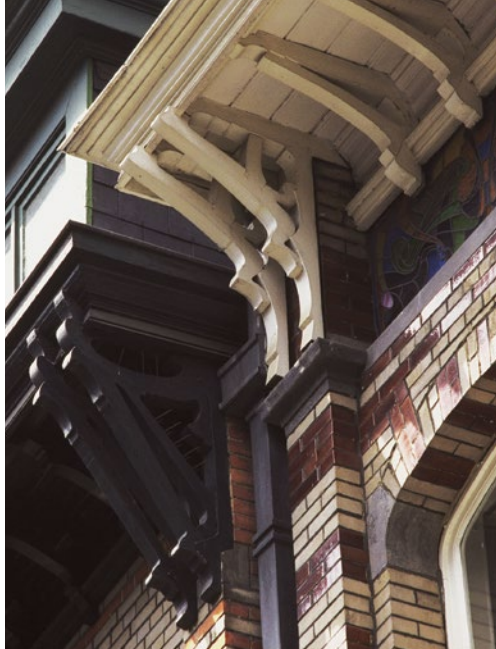
Gustave Strauven, 1899. Saint-Quentinstraat 30 en 32, Brussel, foto AAM.

Rond 1900 veranderen sommige Jugendstilarchitecten compleet de vorm van de daklijst: ze steekt voortaan breeduit boven de gevel, neemt een golvende tekening aan en rust soms op consoles in smeedijzer... Ze beschermt vaak sgraffiti (techniek van de decoratieve muurschildering) of versieringen in keramiek die leven brengen in het bovenste deel van de gevel. In de periode tussen de twee oorlogen blijft de daklijst een belangrijke component van de art deco gevels.

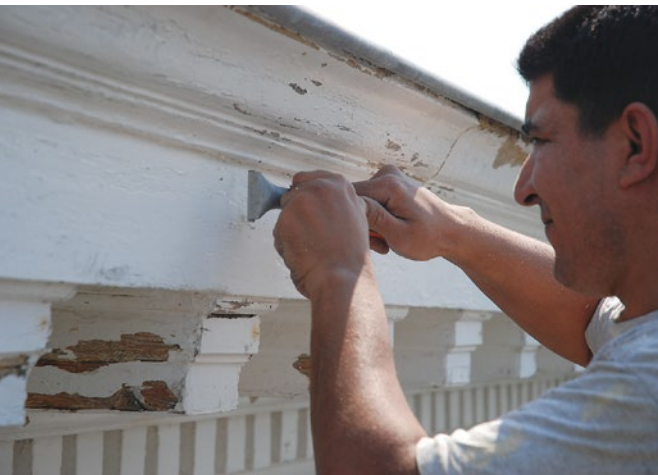
Voorbereiding van de ondergrond vóór het schilderen.

Het gebruik van « daklijstladders », waardoor voor weinig geld de verf van het houtwerk regelmatig kon opgefrist worden, is vandaag om veiligheidsredenen niet meer gebruikelijk. Voor het herschilderen van de daklijst moet dus een volledige steiger geplaatst worden, en het werk zal gelijktijdig met andere onderhoudswerken van de gevel worden uitgevoerd. Omdat het onderhoud van het houtwerk minder frequent is, is de kwaliteit van het voorbereidende werk en van het schilderen des te belangrijker. De verf zelf moet voldoende dampdoorlatend zijn om de afvoer van eventuele

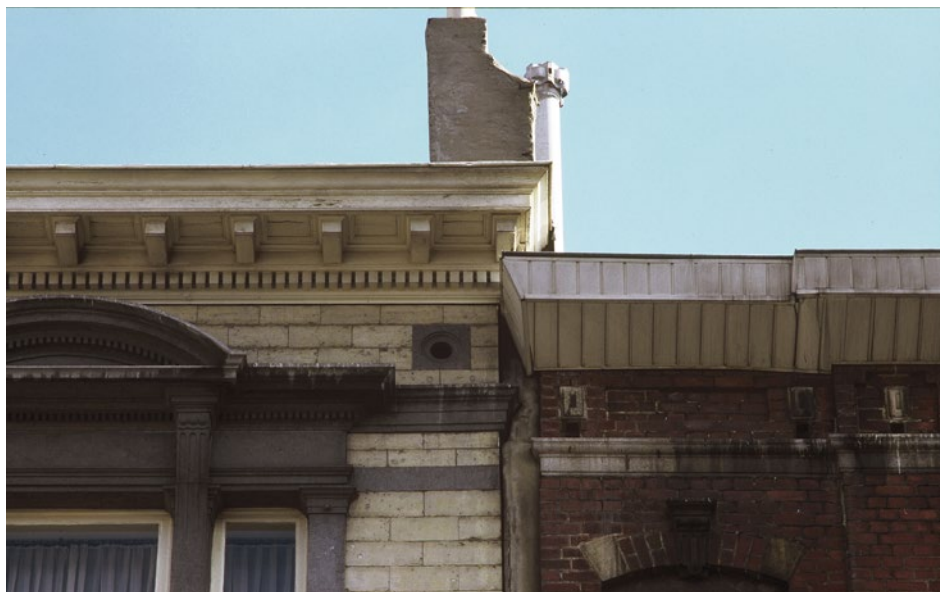
Daklijst bedekt met PVC latten. Foto AAM.

Opgepast! de gewoonte om een daklijst te bedekken met kleine PVC latten, om ze niet te moeten herschilderen, brengt niet alleen een verarming van de gevel mee, maar is ook een technische fout. Een fout in de dichtheid zal pas met vertraging aan het licht komen, terwijl een slechte ventilatie het rotten van het houtwerk en het verschijnen van de huiszwam bevordert.
