Het balkon

Onderhoud en bescherming

advies over duurzaam wonen

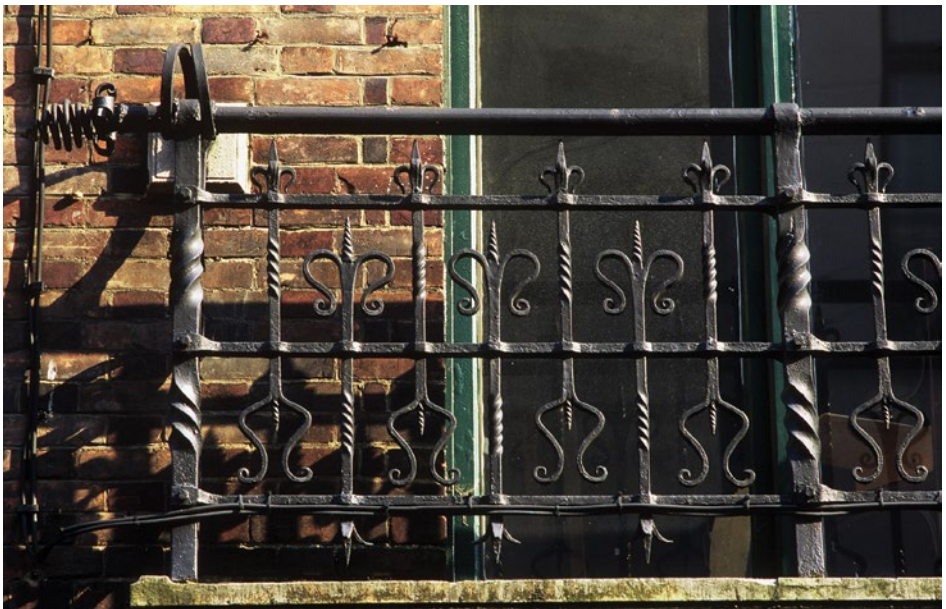
Smeedijzeren balkon, 1882. Parmastraat 30, Sint-Gillis, foto AAM.

Op het einde van de 19^e eeuw herstellen het eclecticisme, geïnspireerd op de Middeleeuwen en daarna de Jugendstil, de ambachtelijke productie van het **smeedijzer** in ere. Het basismateriaal van de borstwering is de ijzeren staaf met een rechthoekige of vierkante doorsnede. Het gebruikte metaal is een zeer zuiver ijzer, dat zich leent tot alle soorten warme en koude bewerkingen: het buigen, kabelmotief... De samenvoegingstechnieken zijn gevarieerd: beugels die meerdere staven omklemmen, bevestiging met behulp van klinknagels, schroeven, bouten... Het lassen wordt gebruikt vanaf het interbellum, in het art-deco en modernistisch siersmeedwerk.

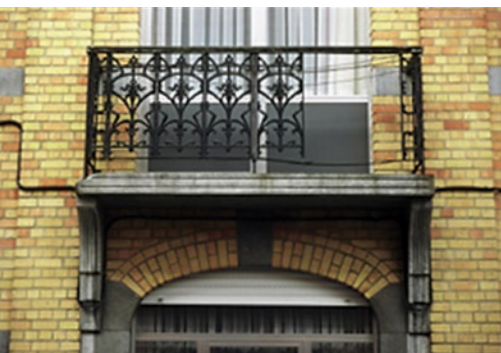
Balkon met gietijzeren borstwering waarvan twee elementen gebroken zijn.

De breekbaarheid van de decoratieve gietijzeren panelen neemt toe met de leeftijd. Men ziet vaak balkons waarvan één of meerdere elementen gebroken zijn of ontbreken. Dit risico wordt versterkt door een gebrek aan onderhoud van de ijzeren structuur die voor de cohesie van de borstwering zorgt. Deze ondergaat vervormingen die op hun beurt spanningen in de gietijzeren elementen creëren. Om dezelfde reden mag een stelling of een heftoestel in geen geval steunen op de borstwering van het balkon.

Een gebroken gietijzeren paneel kan gesoldeerd worden, maar de duurzaamheid van de ingreep is niet gegarandeerd. Verschillende technieken werden getest om een leegte op te vullen: realisatie van een motief in smeedijzer of zelfs in synthetisch hars. Wanneer de schade aanzienlijk is, is vervanging van de borstwering onvermijdelijk.

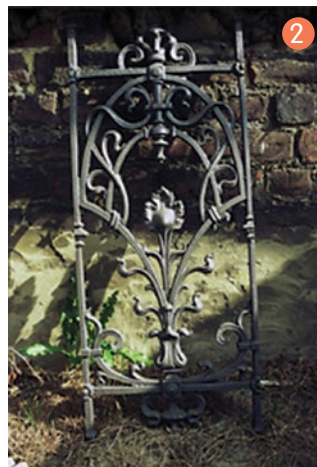
Decoratief gietijzeren element dat door een hedendaagse gieterij terug in productie werd gebracht.

Sommige siersmeden hebben enkele modellen van decoratieve gietijzeren panelen terug in productie gebracht waardoor een borstwering kan worden gereconstrueerd die de oorspronkelijke sterk benadert.
